### Заключение №2.0107.2

заказчик <b>ООО «РИ-Пионер»</b>	исполнитель <b>ООО «Инспекция»</b>
дата <b>07.04.2021 г.</b>	место проведения <b>Тагринское м-р, к.№25а</b>
Наименование inspected instrument <b>ЛБТ 147х13П; к-кт №3-2018</b>	количество <b>002 шт.</b>
методы контроля <b>ВИК, УЗД, УЗТ.</b>	НТД РД 03-606-03; РД 39-013-90; РД 41-01-25-89; МУ 1198-00.001, тех. задание.
используемые приборы и инструменты	
Набор ВИК № 299/15 поверен до 19.11.2021 г., УЗ дефектоскоп А1212 Мастер №4141967 поверен до 18.11.2021 г., ультразвуковой преобразователь S5096 5.0 A70D6CS поверен до 18.11.2021 г., D1771 4.0 A0D12CL № 1094500 поверен до 18.11.2021 г..

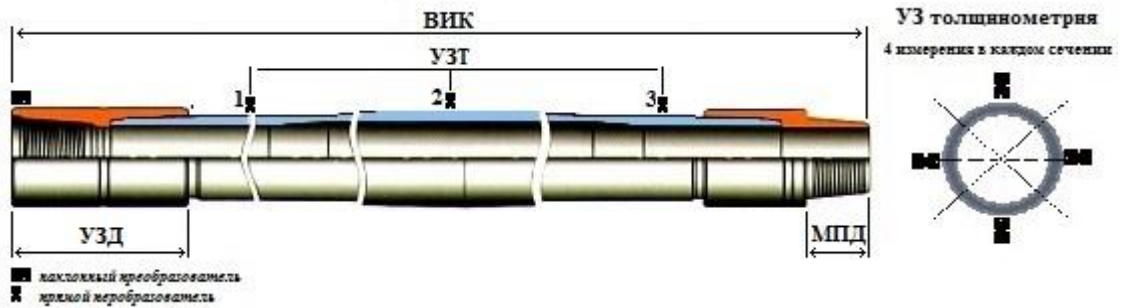
Схема контроля:

п/п	№ к-та/инс-та	Зона контроля № 1				Зона контроля № 2				Зона контроля № 3				
		ЗП муфта			Св. шов	Результат толщинометрии			Сост. тела	ЗП ниппель			Св. шов	
		Наруж $\varnothing$ (мм)	L (мм)	Резьба		Сеч. 1 мин. знач.	Сеч. 2 мин. знач.	Сеч. 3 мин. знач.		Наруж $\varnothing$ (мм)	L (мм)	Резьба		
001	3-2018	170,3	<b>285</b>	-	-	-	-	-	-	-	<b>172</b>	-	-	
002	3-2018	171,7	<b>304</b>	-	-	-	<b>9,8</b>	-	-	-	171,3	<b>176</b>	-	-

<b>БРАК.</b> Инструмент к работе <b>не годен</b> , кол - во						<b>002 шт.</b>
ремонт ЗП муфта			ремонт ЗП ниппель			ремонт тело
наружный $\phi$	резьбовое соединение	L	наружный $\phi$	резьбовое соединение	L	утонение
-	-	<b>2</b>	-	-	<b>2</b>	<b>1</b>
